福岡県粕屋郡志免町 M様邸 屋根改修工事

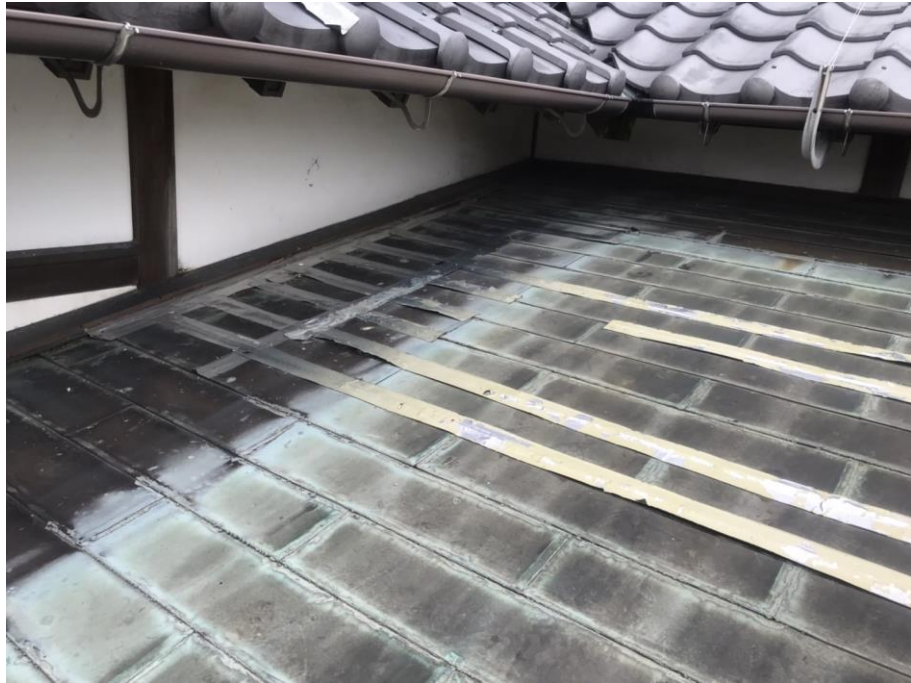
before

酸性雨による銅板腐食漏水

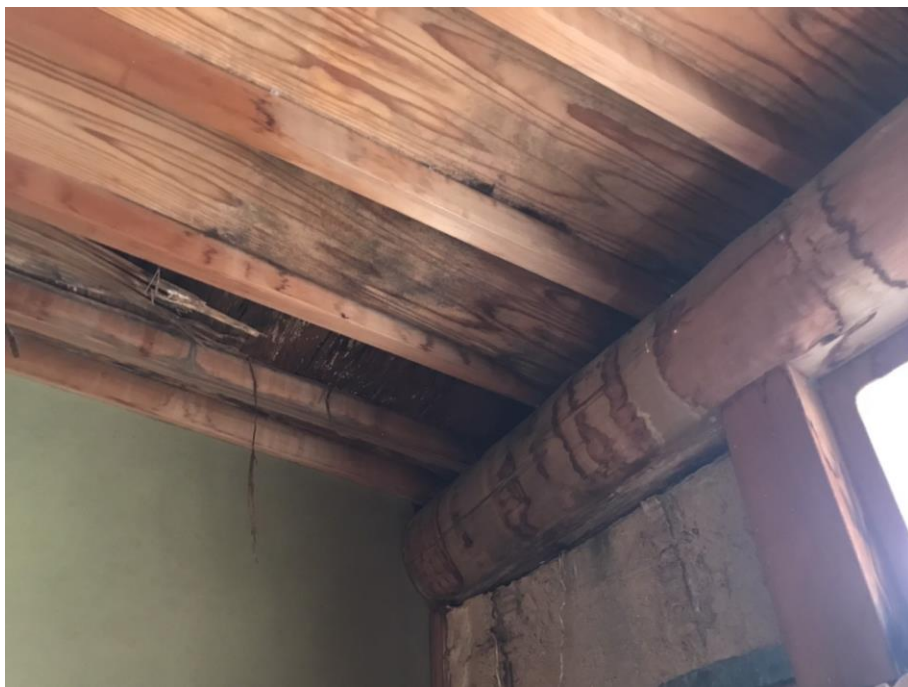
before

竿縁天井
聚楽壁仕上げ
桁の雨染み貫き
施工費 約70万
